## ETUDE PREALABLE AU CONTRAT TERRITORIAL POUR LA RESTAURATION DU BASSIN DU CHER SAUVAGE

*Rapport de diagnostic partagé – volet Milieux Aquatiques*

**Syndicat Mixte Interdépartemental du Bassin du Cher Sauvage (SMIBCS)**  
**16 rue Pierre Loyau**  
**41320 MENNETOU-SUR-CHER**

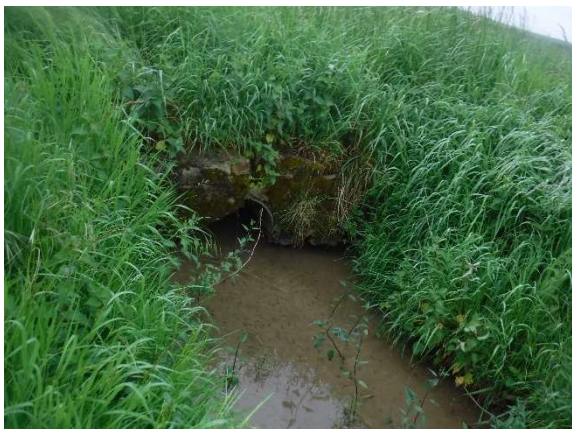
Les principaux facteurs à l'origine de ce colmatage sont le drainage, le ruissellement sur les terres agricoles ainsi que le piétinement. Les particules fines du sol sont captées par les drains ou fossés et sont ensuite transportées vers les cours d'eau. Le piétinement intense en bordure du cours d'eau (principalement d'origine sauvage ou invasive (ragondins)) provoque une mise en suspension des particules fines. Ces particules se déposent ensuite sur les secteurs d'écoulement lentique. Les secteurs élargis, de faible pente, ou sous influence d'ouvrages possèdent des vitesses d'eau plus faibles, favorisant la sédimentation.

Colmatage sédimentaire sur la Molaine  
(dégradation forte des berges par les ragondins)

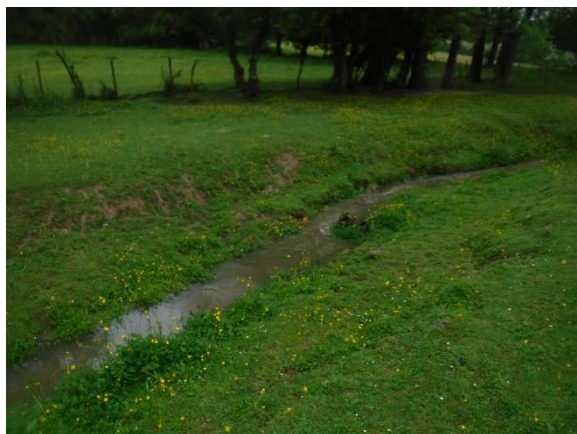
Cette altération est représentée sur le bassin par des abreuvoirs et les gués dégradants fréquentés par la faune sauvage, mais aussi par les berges piétinées par l'élevage et les ragondins. (4 abreuvoirs et 2 gués dégradants ont été recensés).

Berges dégradées par le piétinement de chevaux sur le ruisseau de l'Etang de Maray

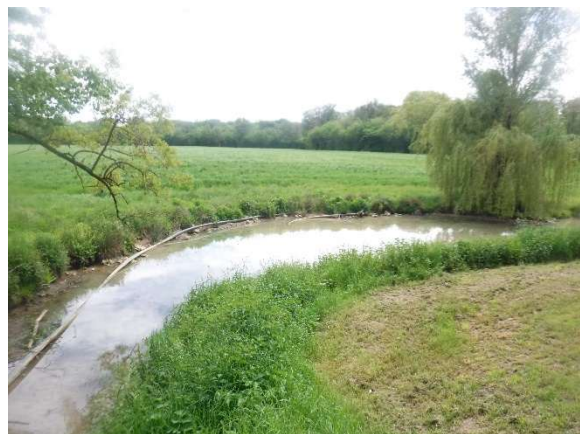
Berges dégradées par les ragondins sur le ruisseau de Vare

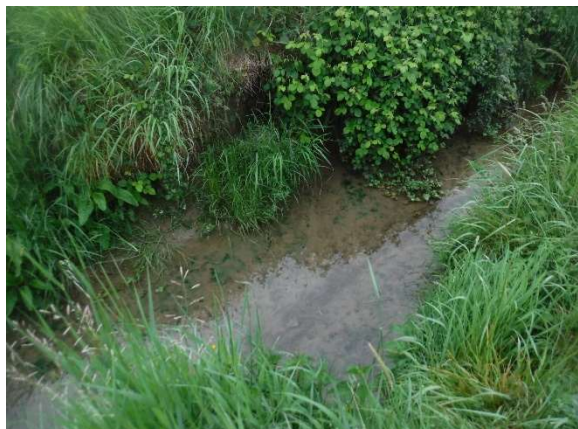
Colmatage algal sur la Molaine dans un secteur dégradé par les ragondins

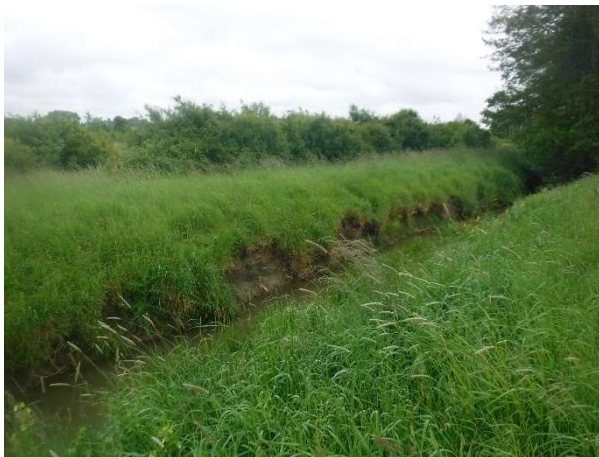
Erosion verticale de la berge sur la Prée

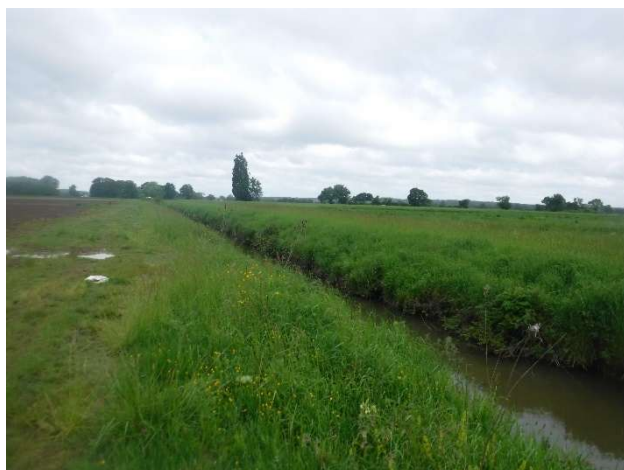
L'entretien de la végétation riveraine est très variable d'un secteur à l'autre. Certains secteurs sont « sur entretenus », entre deux parcelles cultivées notamment, ou bien dépourvus d'entretien, comme en aval de la Bidoire.

Ripisylve herbacée le long de la Prée

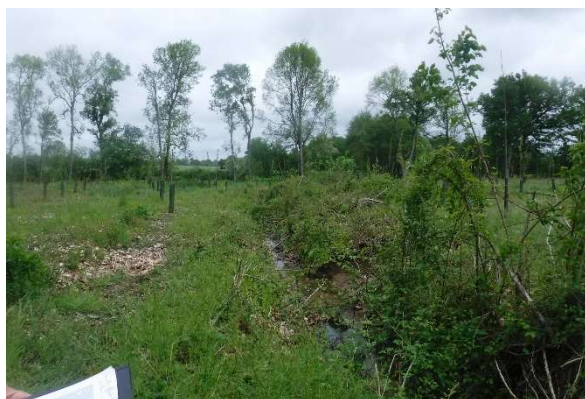
Seulement quelques centaines de mètres de berges sont concernées par la présence d'un alignement de peuplier en bordure directe de cours d'eau. Cependant, de nombreuses parcelles adjacentes sont des peupleraies. L'exploitation de ces parcelles entraîne des dégradations des berges par le passage des engins, un colmatage important (constaté lors de la prospection) du substrat et la présence de débris dans ces zones.

Peupleraie exploitée puis replantée en bord de la Molaine

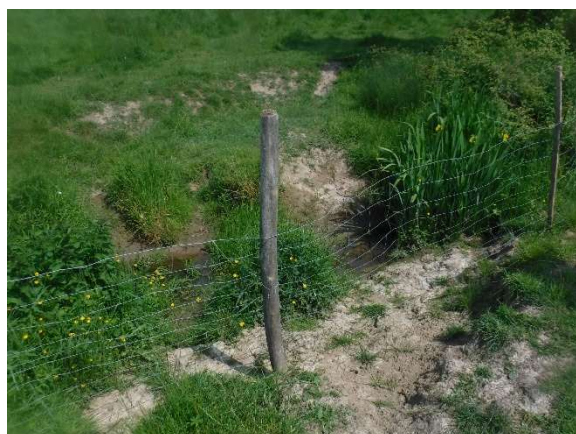
L'abreuvement direct du bétail dans le lit mineur peut présenter des effets sanitaires négatifs (développement bactériologique et enrichissement en éléments nutritifs par la présence de matières fécales au sein du lit) et **que la divagation du bétail au sein de la rivière est interdite par arrêté préfectoral ou bien dans certains cas par le SAGE.**

Abreuvoir dégradant sur le ruisseau de Bel air

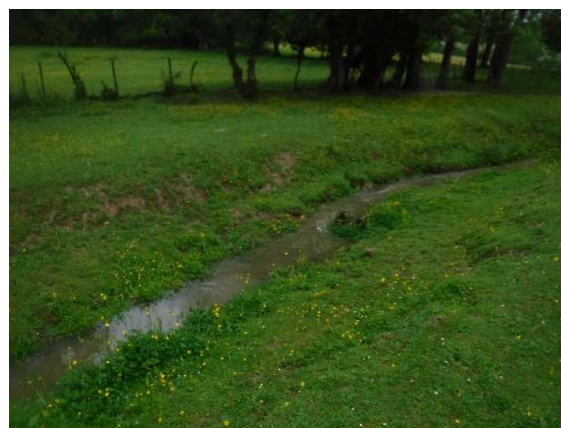
Piétinement sur le ruisseau de l'Etang de Maray

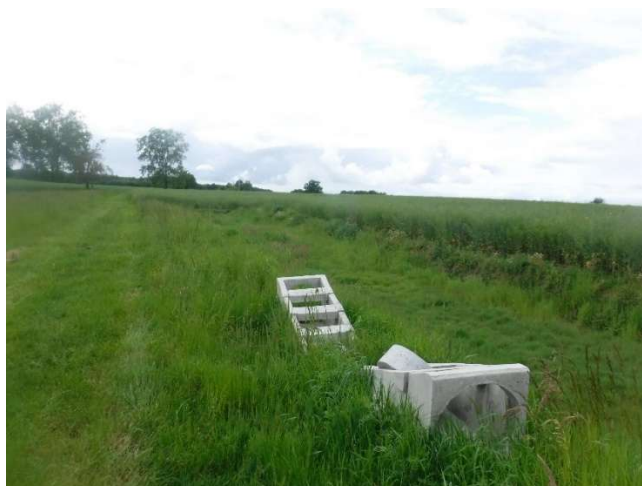
Sur le territoire, **1 seule zone humide tampon** a été observée, en sortie de drainage sur le ruisseau de Vare.

Zone humide tampon en sortie de drainage sur le ruisseau de Vare

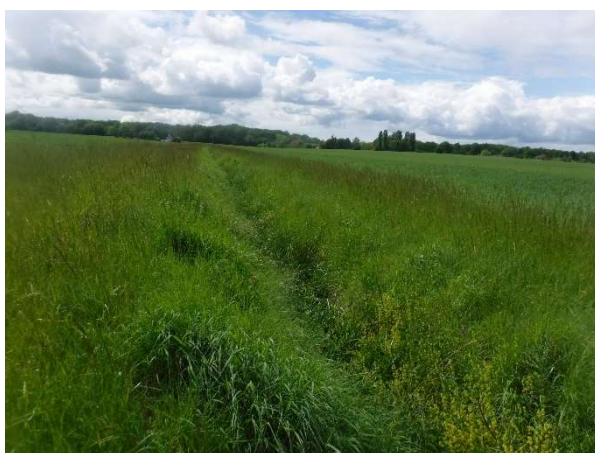
Lit majeur cultivé sur le ruisseau de la Mornetterie

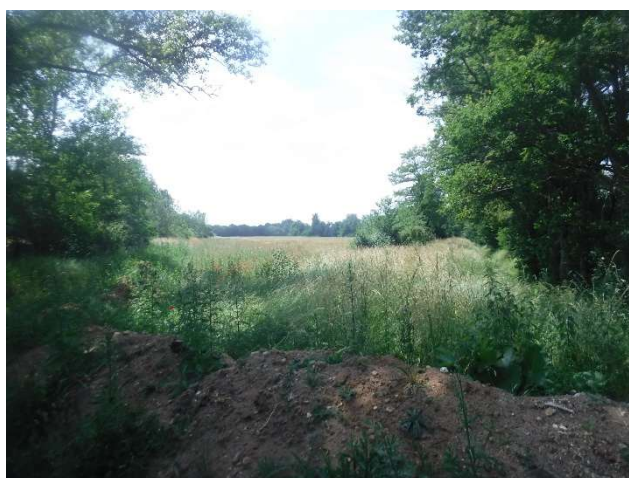
Merlon en rive gauche du Chambon (aval)

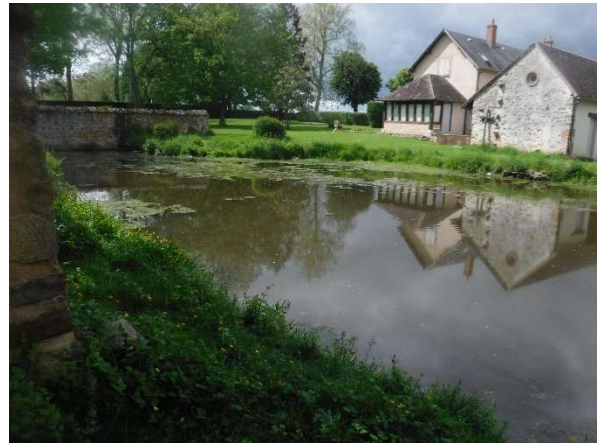
Plan d'eau en dérivation sur le ruisseau des Fosses Blanches
